Pogromcy mitów W krainie PLC, część 2

Splittery PLC to pasywne dzielniki mocy optycznej wykonane w technologii planarnej, wykorzystywane przede wszystkim do budowy optycznych sieci dostępowych PON i stanowiące ich podstawowe elementy składowe. Jeszcze niedawno dość egzotyczne, obecnie splittery PLC trafiły pod strzechy i wraz z upowszechnianiem się sieci PON stały się chlebem powszednim dla większości operatorów i instalatorów. Popularyzacji splitterów PLC sprzyjał oczywiście znaczący spadek ich cen i wzrost liczby dostawców. W tym momencie splittery PLC stały się powszechne do tego stopnia, że duża część operatorów zaczęła je traktować jak gwoździe, sprzedawane na kilogramy i tak proste, że nie mające prawa się zepsuć. Przy takim podejściu oczywiście jedynym parametrem, na który warto zwracać uwagę, jest cena. Czy słusznie? Rozprawmy się po kolei z najważniejszymi mitami dotyczącymi splitterów. Dzisiaj pora na drugą część naszego minicyklu, poświęconą starzeniu się splitterów PLC.

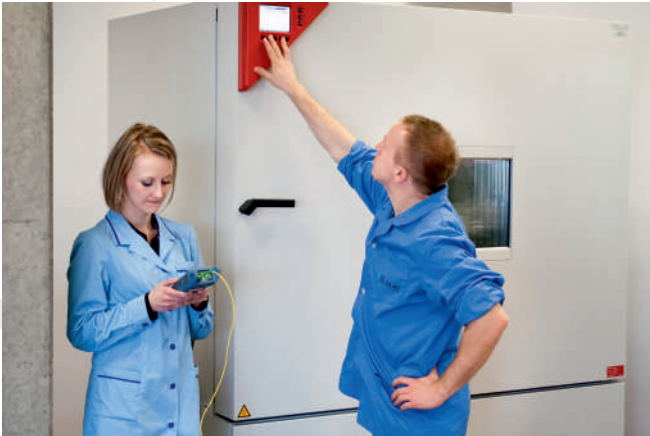
RYSUNEK 1 – Brygada RR uzbraja kapsułę śmierci

Zanim oburzysz się szanowny operatorze (być może podpuszczony przez handlowców tych nieco gorszych dostawców, którzy zresztą to -40°C wpisali sobie sami do specyfikacji), że prawdopodobieństwo zdarzenia się w Polsce temperatury -40°C jest zerowe, to pamiętaj, że **testy w tak niskich temperaturach służą przede wszystkim do symulowania warunków przyspieszonego starzenia**. Najprawdopodobniej te same efekty co w -40°C zdarzą się również w -15°C, tyle, że 4 lata później (pewnie nietaktem jest przypomnienie w tym momencie po raz kolejny, że budujesz sieć na 20 lat?). Skoro tak, to dzielna załoga Laboratorium Optoelektronicznego i Pomiarów Światłowodowych wytacza kolejną diabelską maszynę do demaskowania mitów, czyli **komorę klimatyczną** (wytaczanie dobrze widoczne na rys. 1).

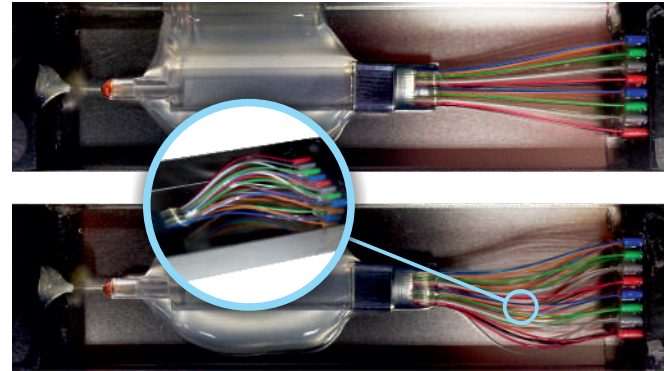
RYSUNEK 3 – Splitter 1x32 firmy Xyyyy z właściwą ilością kleju przed badaniem w komorze (na górze) i po badaniu (na dole). Dobrze widoczne cofnięte włókno i makrogięcia

Cóż, można się pocieszać, że pozostałe 3 szt. wyszły lepiej, prawda? Niestety, nie do końca, **pozostałe 3 splittery nie zwiększyły tak bardzo swojego tłumienia tylko dlatego, że się po prostu rozpadły** – włókno próbujące w niskich temperaturach cofnąć się do obudowy najwzyczajniej w świecie wyrwało przepusty (*booty*). Co lepsze z dwójga złego? Wybór jak między dżumą, a cholera. Rys. 3 przedstawia (przed testem w komorze i po) jeden ze splitterów, w których przepusty miały

nieszczęście być odpowiednio mocno wklejone (dobrze widoczne sympatyczne makrogięcia), rys. 4 natomiast jeden z tych, któremu producent poskąpił kleju na przepusty, dzięki czemu się widowskowo rozpadł.

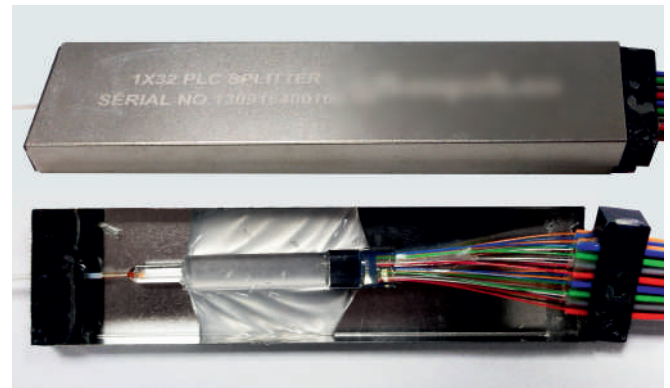
RYSUNEK 4 – Splitter 1x32 firmy Xyyyy, model oszczędnościowy (z małą ilością kleju) po badaniu w komorze

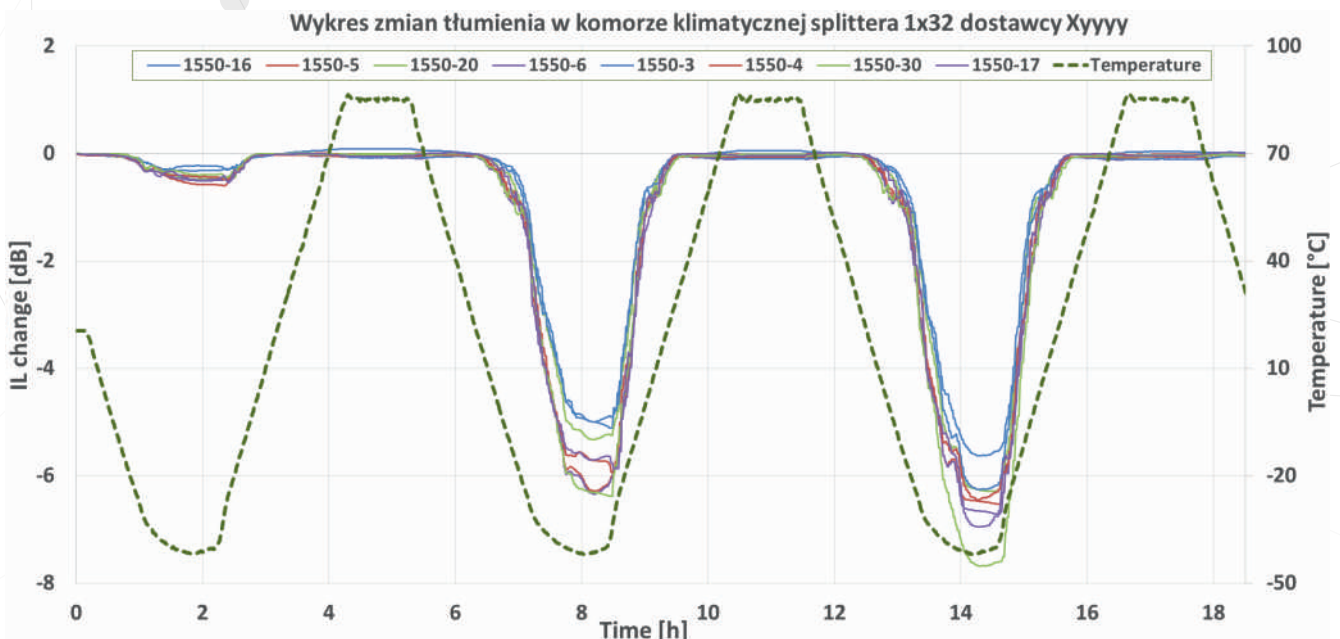
RYSUNEK 2 – Przykładowy splitter 1x32 dostawcy Xyyyy w starciu z komorą – widać zmiany tłumienia o ok. 8 dB

Do powyższej maszyny demaskatorskiej wrzuciliśmy wszystkie 10 szt. splitterów 1x32 firmy Xyyyy, wykorzystanych również przy okazji rozprawiania się z Mitem 2 w części I do stworzenia Rys. 2 i 3. Procedura badawcza to stare dobre cykle temperatury -40/+85 °C, zgodnie z polską i europejską normą IEC/PN-EN 61300-2-22. Chwila prawdy (w rzeczywistości wystarczy 3 cykle temperaturowe, zamiast przewidzianych normą 12) i cóż widzimy? Niespodzianka, **7 z 10 badanych splitterów zwiększyło znacząco tłumienie** (od 2 dB do ponad 7 dB, jak widać na rys. 2, przedstawiającym przykładowy przebieg dla jednego z tej parszywej siódemki).

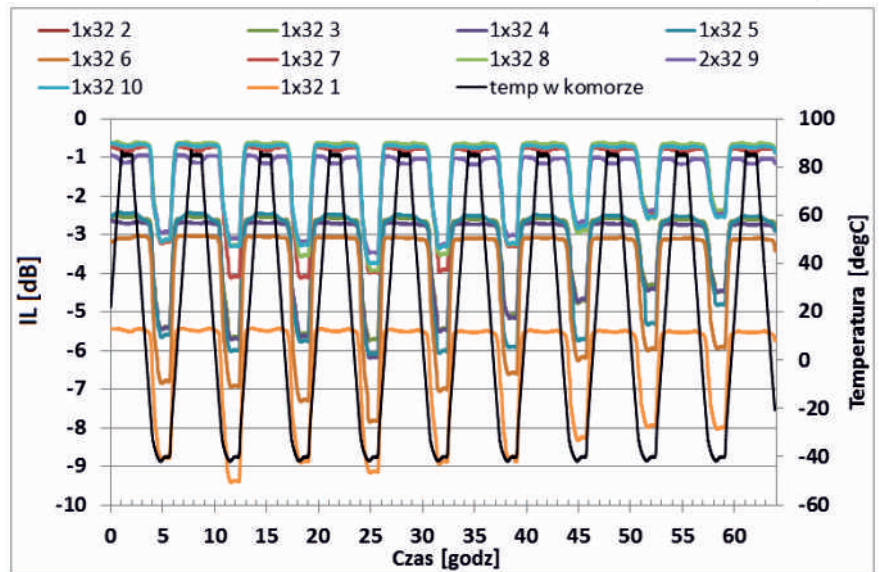
RYSUNEK 5 – zmiany tłumienia wybranych portów splittera 1x32 firmy AAA w czasie badania w komorze klimatycznej – skoki tłumienia od 3 dB do 9 dB

Żeby splitter 1x32 firmy AAA, również wspomniany przy okazji Mitu 2 w części I, nie czuł się pokrzywdzony, poddany został takiemu samemu traktowaniu, jak splittersy firmy Xyyyy. Trzeba uczciwie przyznać, że ten pacjent był dużo ciekawszy do badania, bo każdy z mierzonych portów zachowywał się inaczej – zmiany tłumienia sięgały od 2.5 dB do 9 dB, co pokazuje rys. 5.

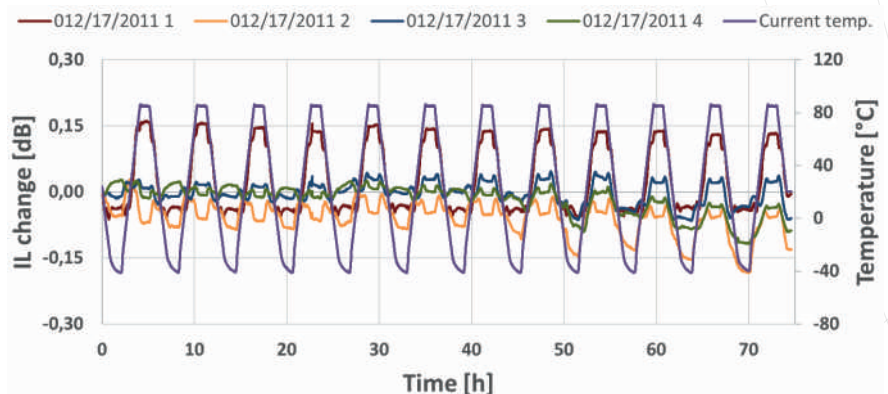
RYSUNEK 6 – Zmiany tłumienia wybranych portów splittera Fibrain 1x8 w czasie badania w komorze klimatycznej

Aby nie wywoływać u czytelnika przynębiającego wrażenia, że jego sieć po pierwszej mroźniejszej zimie będzie się nadawać do gruntownego przebudowania, pora na lekki powiew optymizmu. Otóż **istnieją splittersy PLC, które faktycznie zgodnie ze specyfikacją pracują w pełnym zakresie temperaturowym -40/+85°C!** Jako dowód, rys. 6 przedstawia zmiany tłumienia wraz z temperaturą dla splittera 1x8 marki Fibrain. Zmiany tłumienia w ekstremalnych temperaturach nie przekraczają 0.2 dB – jak widać da się, chociaż obiektywnie trzeba przyznać, że uzyskanie takiej stabilności temperaturowej nie jest proste.

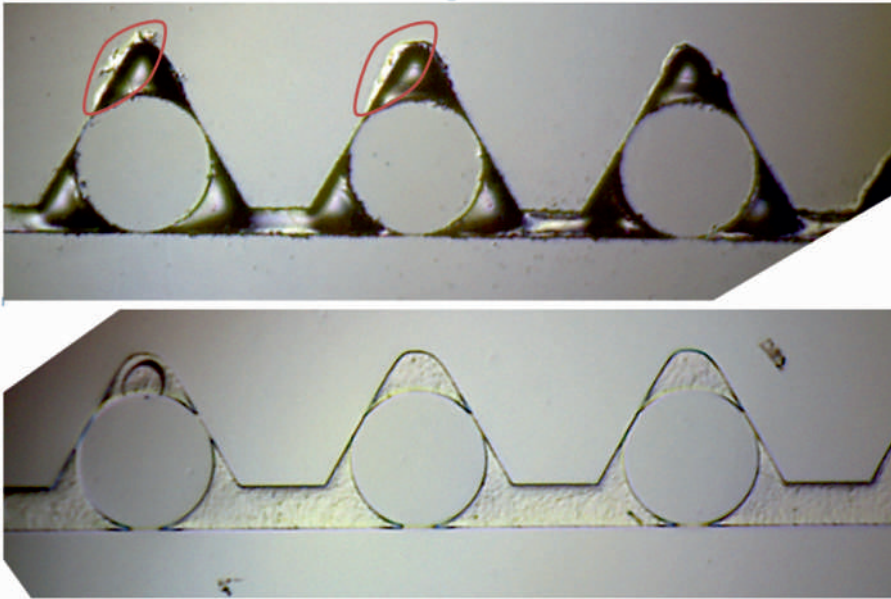
RYSUNEK 7 – Wpływ wilgoci na elementy *fiber array* od różnych producentów.
Na górnym zdjęciu wyraźne obszary delaminacji, zakreślone na czerwono

fiber array i między *fiber array* i chipem, gdyż odpowiadają one za stabilność pozycjonowania światłowodów względem siebie (przypomnijmy, że 2 μm przesunięcia rdzeni powoduje niemal 1 dB dodatkowego tłumienia!). Dobre (i drogie) epoxy do zastosowań fotonicznych (jak np. NTN AT5001) przechodzą rygorystyczne testy stabilności i wytrzymałości wg. wymagań Telcordii (oprócz tego gwarantują wiele innych parametrów, np. dopasowanie współczynników załamania światła i odporności na wysoką moc optyczną), czego nie da się powiedzieć o tańszych zamiennikach. Tyle (pokróćcie) teoria, pora na praktykę. Ekipa Laboratorium utopiła **na trzy tygodnie w wodzie w temp. 40°C fiber array** ze splitterów Fibrain i z podejrzenie taniego splittera zakupionego przez jedną z chińskich witryn aukcyjnych. Rys. 7 przedstawia wyniki tego eksperymentu.

Ewidencją jest, że klej w elemencie *fiber array* ze splittera Fibrain (na dole rys. 7) nie został w żaden sposób nadgryziony, natomiast w drugim przypadku **widoczne są wyraźne ubytki i delaminacja** (odklejanie się). Tego typu degradacja prowadzi ostatecznie do obruszania się włókna, które powinno być sztywno utrzymywane w V-rowkach i do wesołych efektów fluktuacji mocy, zwłaszcza jeśli np. splitter leży blisko torów kolejowych. Jako ciekawostkę można podać, że efekt degradacji wielu klejów jest bardzo przyspieszony w obecności jakiegokolwiek zakwaszenia (np. spowodowanego stosowaniem nawozów sztucznych).
